INFORME SOBRE EL ESTADO DE CONSERVACIÓN DE LA IGLESIA DE SAN MARTÍN (SALAMANCA)

Asociación "Ciudadanos por la Defensa del Patrimonio"

Salamanca, 26 de febrero de 2010

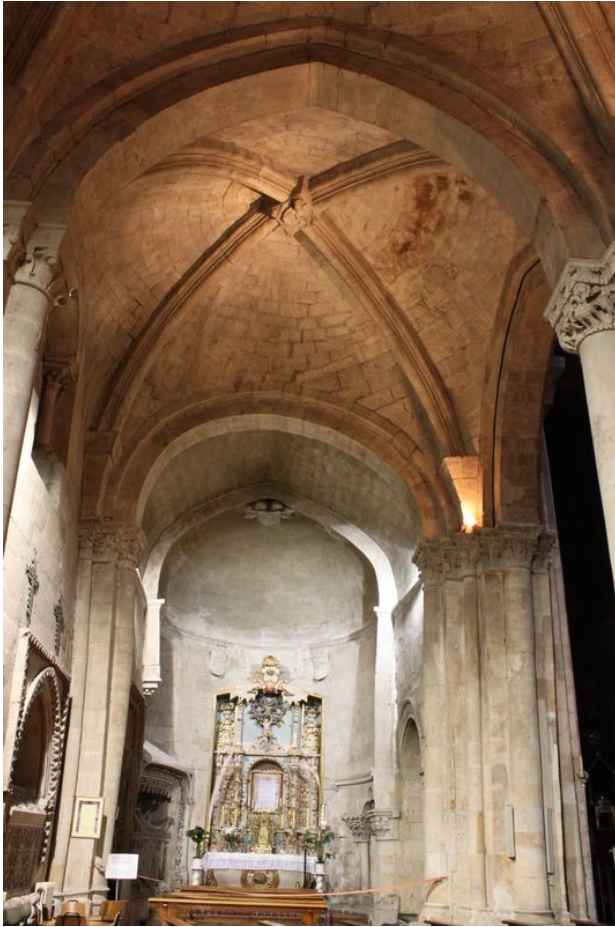
Éste es el principal problema que afecta al templo, especialmente en el ábside y tramo recto de la nave de la Epístola y del Evangelio, en estas dos zonas se presentan las mayores deficiencias [ilustraciones 1 y 2 del Anexo]. Tanto la bóveda de horno del absidiolo, como el arco de ingreso y la bóveda apuntada de la nave, se han arqueado y deteriorado considerablemente generando malformaciones en los diferentes elementos citados. Se aprecia también un alarmante abombamiento de los muros perimetrales en el tramo recto así como en el espacio antecedente. Este abombamiento ha provocado que incluso los arcosolios también se hayan visto dañados.

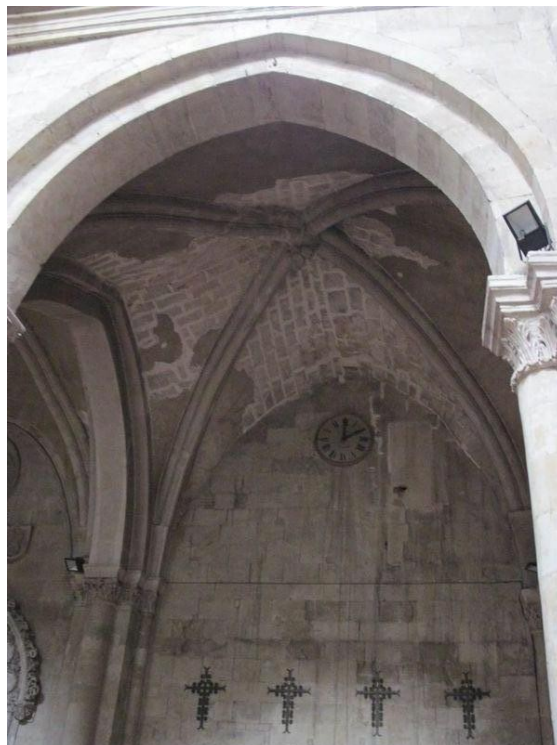
En la bóveda ojival del tercer tramo, nave de la Epístola [ilustración 3 del Anexo], los nervios cruzados y la plementería se ven afectados por graves alteraciones que han provocado su total deterioro generando deformaciones en los propios nervios ante el peligro de derrumbe sobre feligreses y visitantes. Otras bóvedas del conjunto se encuentran en la misma situación.

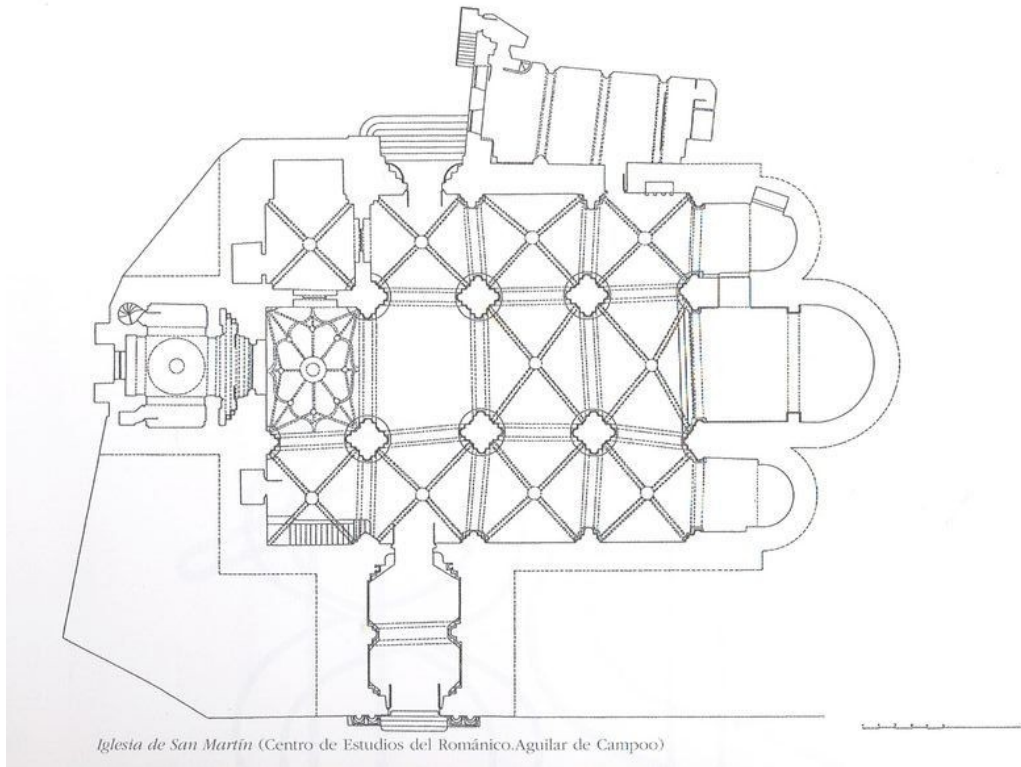
Gracias a la planimetría [ilustración 4 del Anexo] llevada a cabo por el Centro de Estudios del Románico de Aguilar de Campoo⁴ podemos hacernos a la idea, en líneas generales, de su lamentable estado actual.

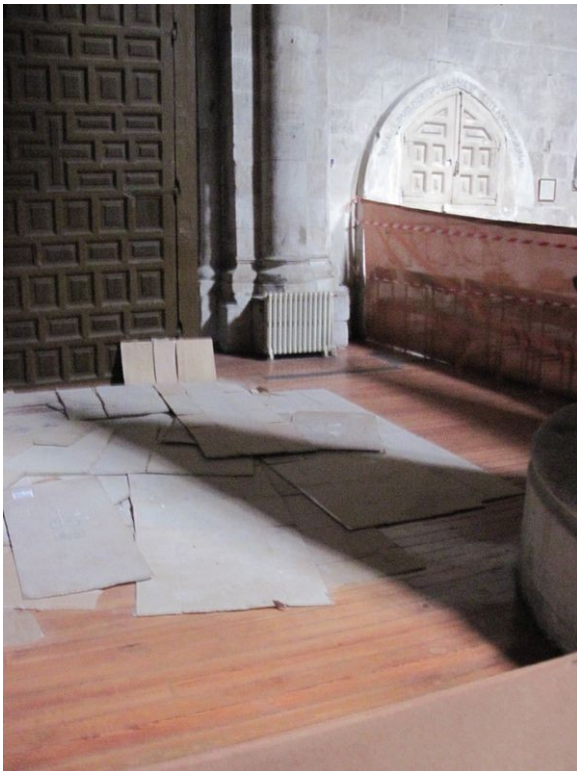
5

Las humedades y las filtraciones son visibles en toda la iglesia. El problema es de tal magnitud que, actualmente, la portada septentrional, aquella que permite el acceso al templo desde la Plaza

Mayor, ya no es accesible desde el exterior y su espacio interior ha sido restringido [ilustraciones 5, 6 y 7 del Anexo]. Estas humedades son muy progresivas en el despiece anular de las bóvedas ojivales de la nave del Evangelio, viéndose afectados del mismo modo los ábsides laterales, zonas superiores e inferiores, así como los tramos presbiteriales de ambas naves.

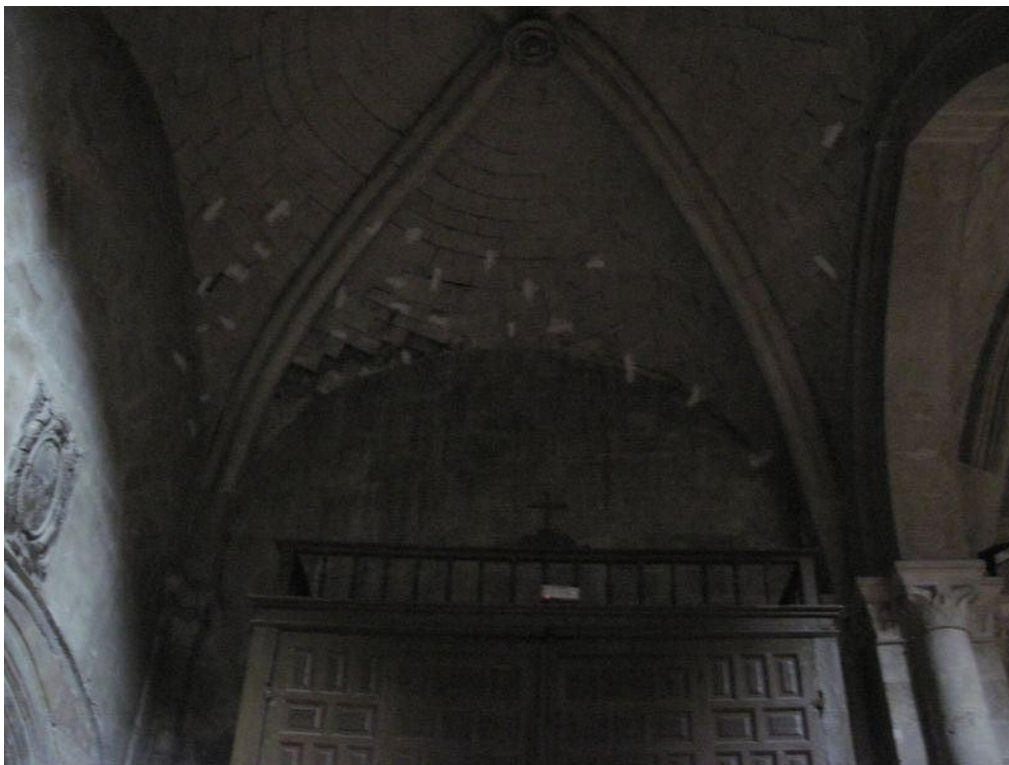
En bastantes puntos de las cubiertas se evidencian carencias materiales, pero principalmente en la mayoría de los tramos de la nave de la Epístola, que han dejado a la vista la plementería de las bóvedas. En la nave del Evangelio existe idéntica deficiencia en su sistema de abovedamiento pero de manera destacada en el primer tramo (despiece anular de la bóveda) donde ya han comenzado a producirse desprendimientos de los elementos pétreos [ilustración 8 del Anexo].

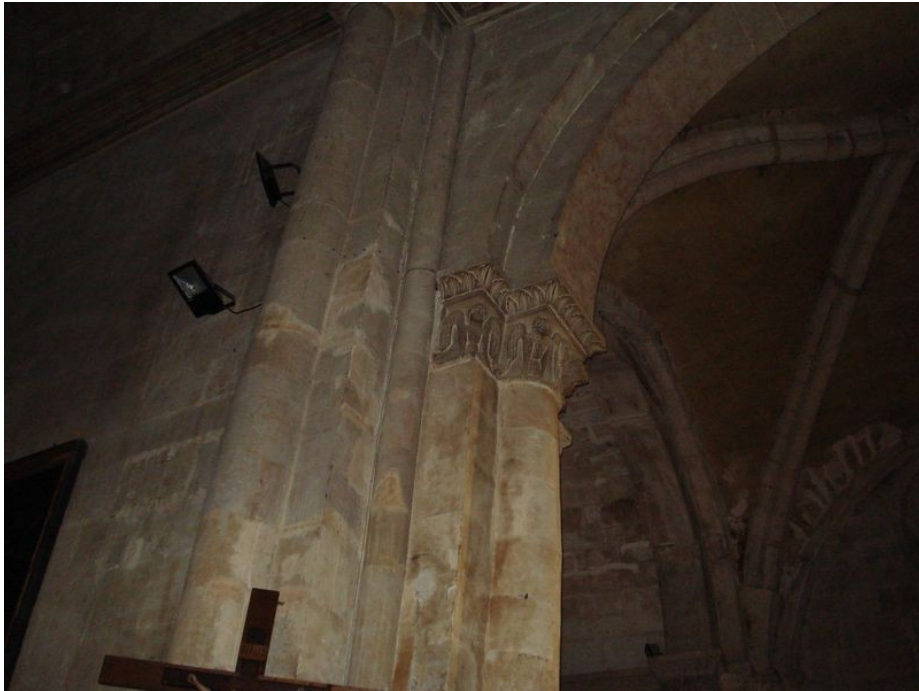
Un número importante de capiteles corridos se ven alterados por pérdidas materiales en diferentes partes; también por una capa de hollín –posiblemente derivados de las excreciones de las velas- que han ocasionado su ennegrecimiento en ciertos casos [ilustración 9 del Anexo].

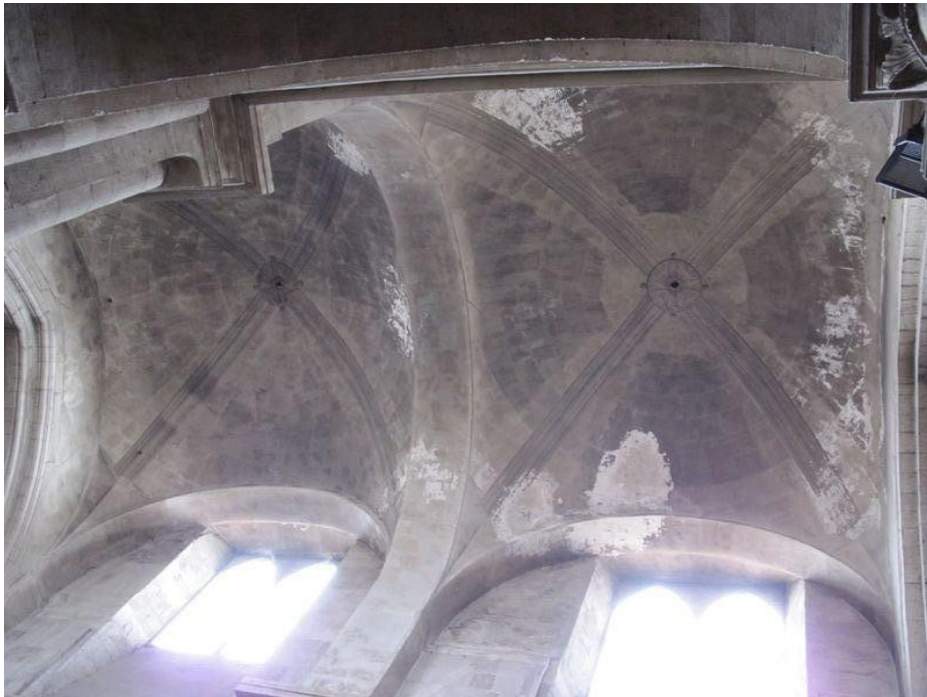
De manera general el templo requiere de una limpieza profunda y la planificación de un mantenimiento periódico. Con especial atención a las falsas bóvedas de yeso de la nave central [ilustración 10 del Anexo], retablos (el localizado en el ábside de la Epístola presenta importantes alteraciones), el pórtico occidental cubierto, los diferentes enterramientos de tipo arcosolio y capiteles que recorren todo el conjunto, todos ellos de una calidad excepcional.

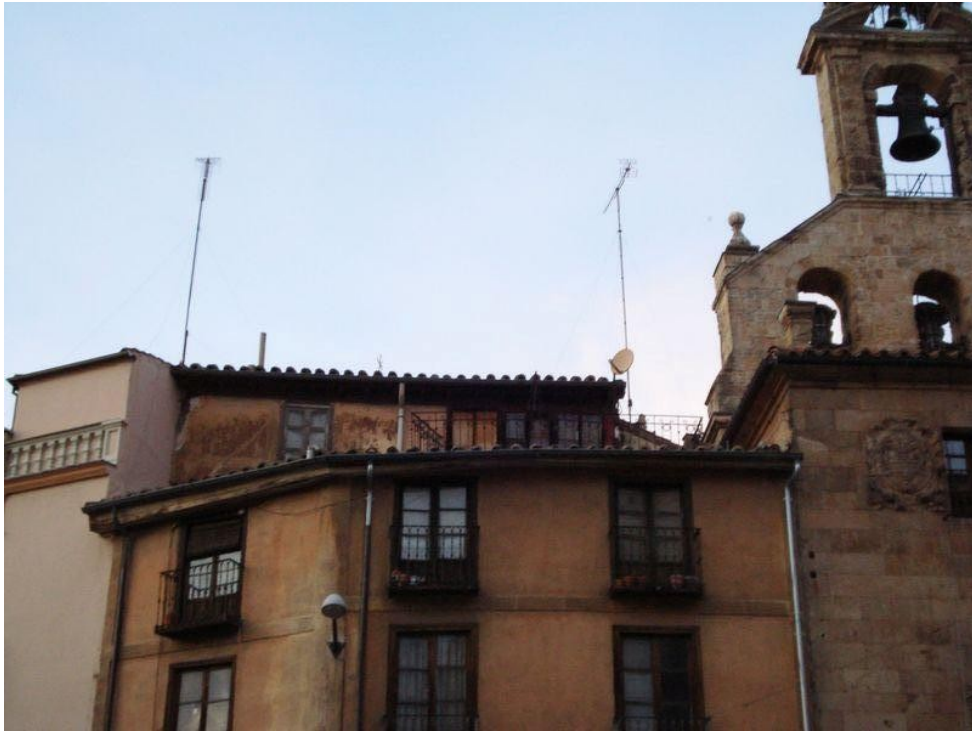
Con respecto a estas construcciones cabría analizar la altura de las mismas y su legalidad ya que alguna sobresale singularmente [ilustración 11 del Anexo] y no respeta la altura original del templo. En las fichas del Catálogo del Plan General de Ordenación Urbana de Salamanca (enero de 2007) relativas a los edificios colindantes a la Iglesia de San Martín, en todas ellas, se anota el siguiente requerimiento “deberá eliminarse el cuerpo recreado sobre la línea de cornisa. Podrá sustituirse por una cubierta a dos aguas con pendiente máxima de 22º, o bien, por una cubierta plana”, entre otras advertencias según el inmueble.

La presencia de rótulos comerciales [ilustración 13 del Anexo], antenas [ilustración 11 del Anexo], salidas de humos y cableado rompe la estética del Bien y de su entorno. Según el artículo 41 de la Ley de Patrimonio Cultural de Castilla y León (2002), “en los monumentos y jardines históricos queda prohibida la instalación de publicidad, cables, antenas, conducciones aparentes y todo aquello que impida o menoscabe la apreciación del bien dentro de su entorno. Se prohíbe también toda construcción que pueda alterar el volumen, la tipología, la morfología o el cromatismo de los inmuebles a los que hace referencia este artículo o perturbe su contemplación”.

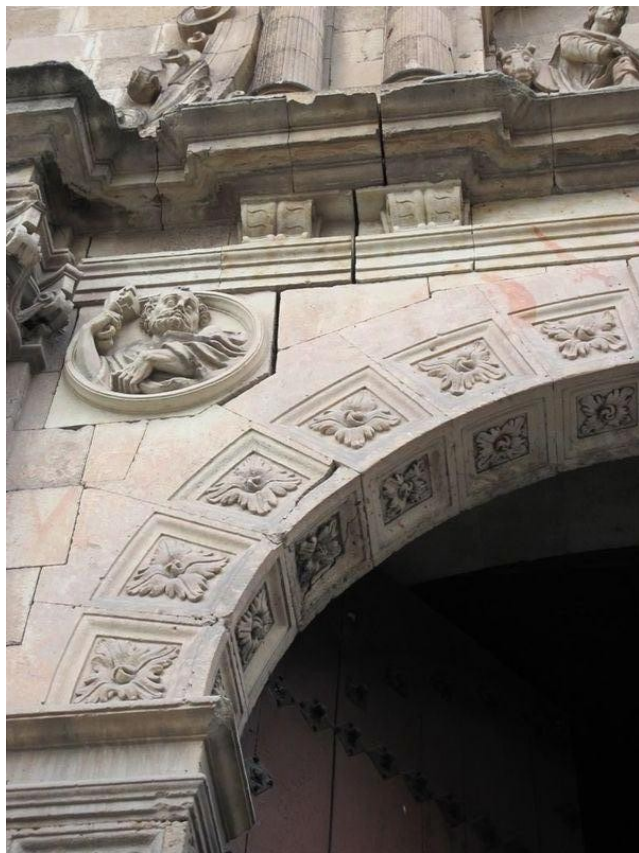
La portada meridional renacentista, construida entre 1582 y 1586, presenta un número

considerable de deficiencias [ilustración 12 del Anexo]: pérdida de materiales, especialmente en el entablamento quebrado y en el remate del frontón triangular superior; desestructuración del conjunto con signos ya visibles en las enjutas, clave central del arco y entablamento; efectos de la polución y humedades en múltiples localizaciones; y cavidades en toda la fachada además del susodicho cableado. Esta restauración de la portada no puede eliminar los restos gráficos, con su habitual color en rojo, que existen en la misma.
